INFORME DE SEGUIMIENTO No. 19

Construcción Troncal de Transmilenio Fase III

Fecha de Visita	Noviembre 23 de 2010
Recorrido	Grupo 1
Funcionarios que realizaron el recorrido	Natalia Tinjacá, CCB.
Funcionarios del IDU que acompañaron en el recorrido	Natalia Ariza, Supervisora IDU.

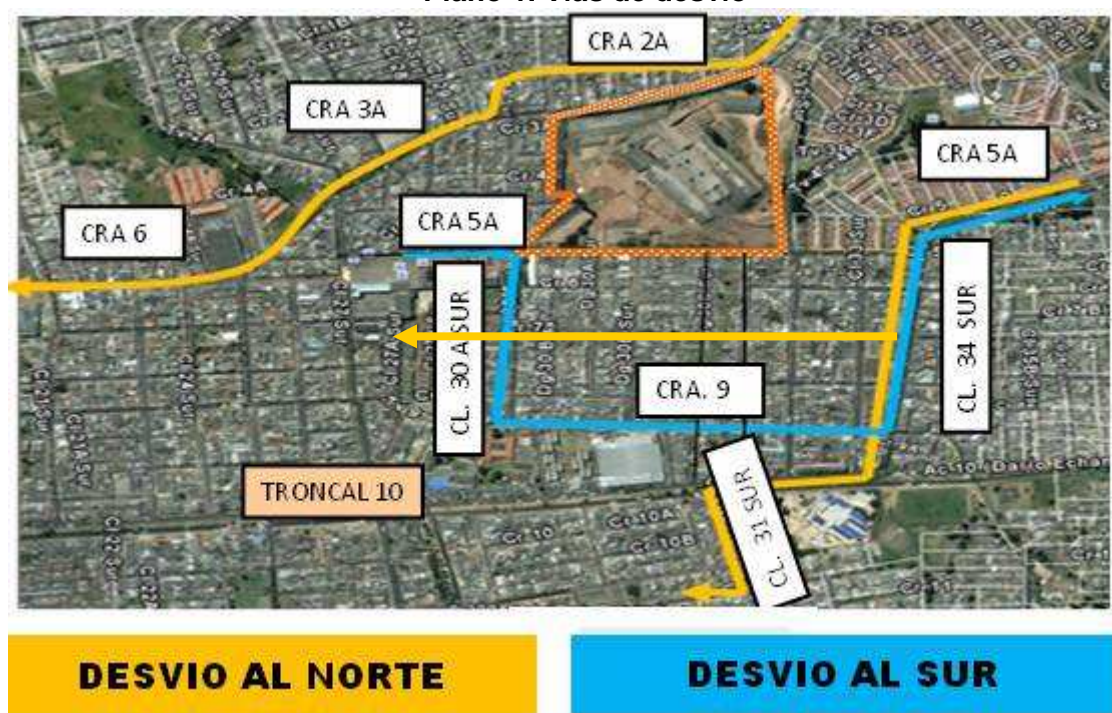
Plano 1. Vías de desvío

Adicionalmente, se realizó adecuación en la Carrera 7 (vía de desvío principal) con Calle 33 y 34 Sur por la afectación que tenía el pavimento.

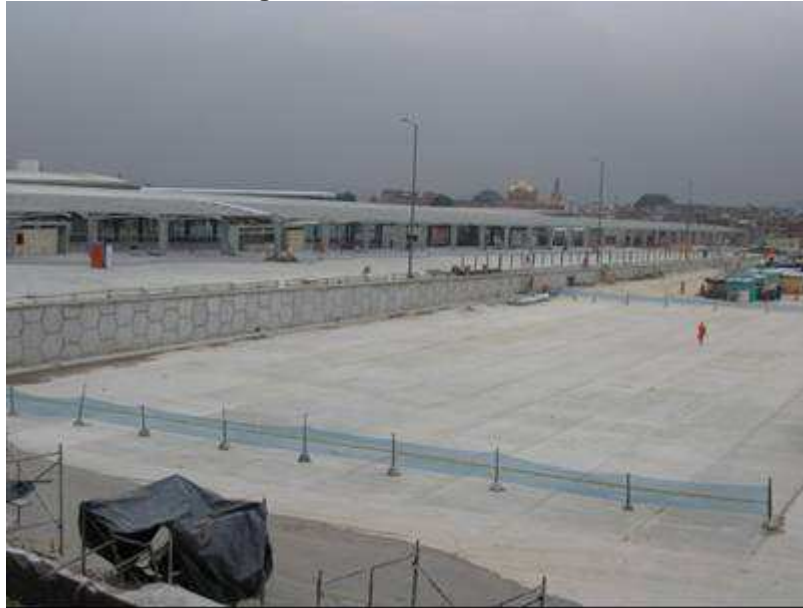
Imagen 5. Portal del 20 de Julio

Mediante comunicación IDU-011317 se establece el nombre para esta estación cabecera de la Troncal Carrera 10 de: "Portal del 20 de Julio". Esta estación cabecera tiene un área aproximada de 96.700 m², donde 38.600 corresponden al Portal y 58.100 m² al Patio donde se estacionará y realizará el mantenimiento de la flota de TransMilenio. Véase imagen 5.

Fuente: CCB. Visita técnica del 23 de noviembre de 2010. Carrera 3 x 32 Sur.
